3.0 CARACTERIZACIÓN

3.1 ASPECTOS BIOLÓGICOS

ACTUALIZACIÓN DE LA MICROZONIFICACIÓN ECOLÓGICA ECONÓMICA DE LA
PROVINCIA CONSTITUCIONAL DEL CALLAO - 2011

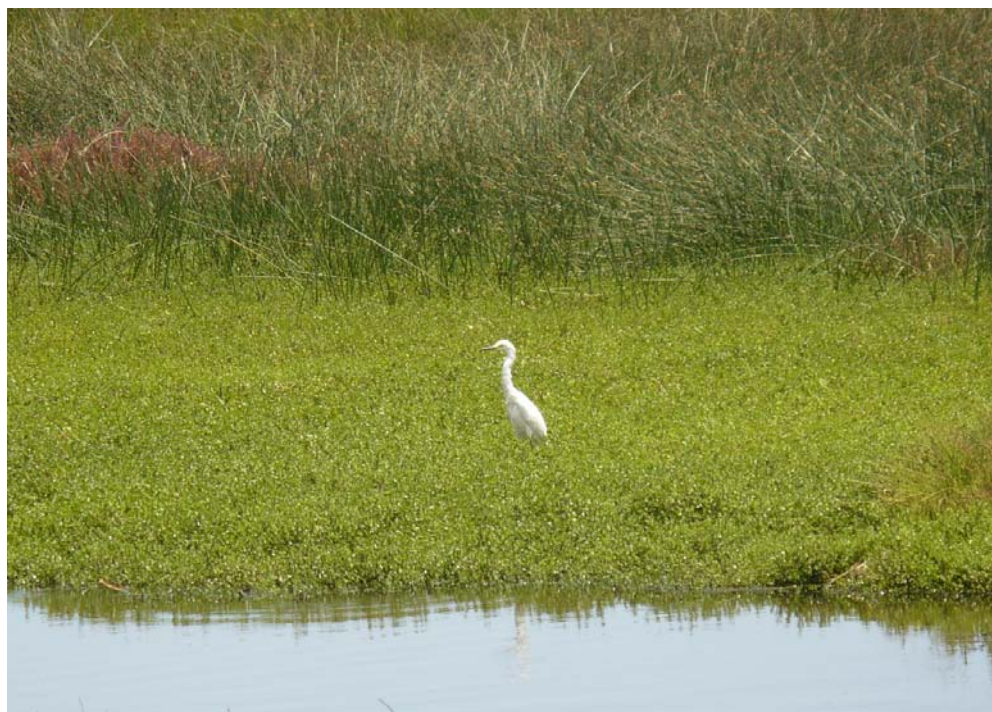
Gráfico Nº 3.1.3.1 Ubicación de la Poza La Arenilla. Distrito La Punta – Callao

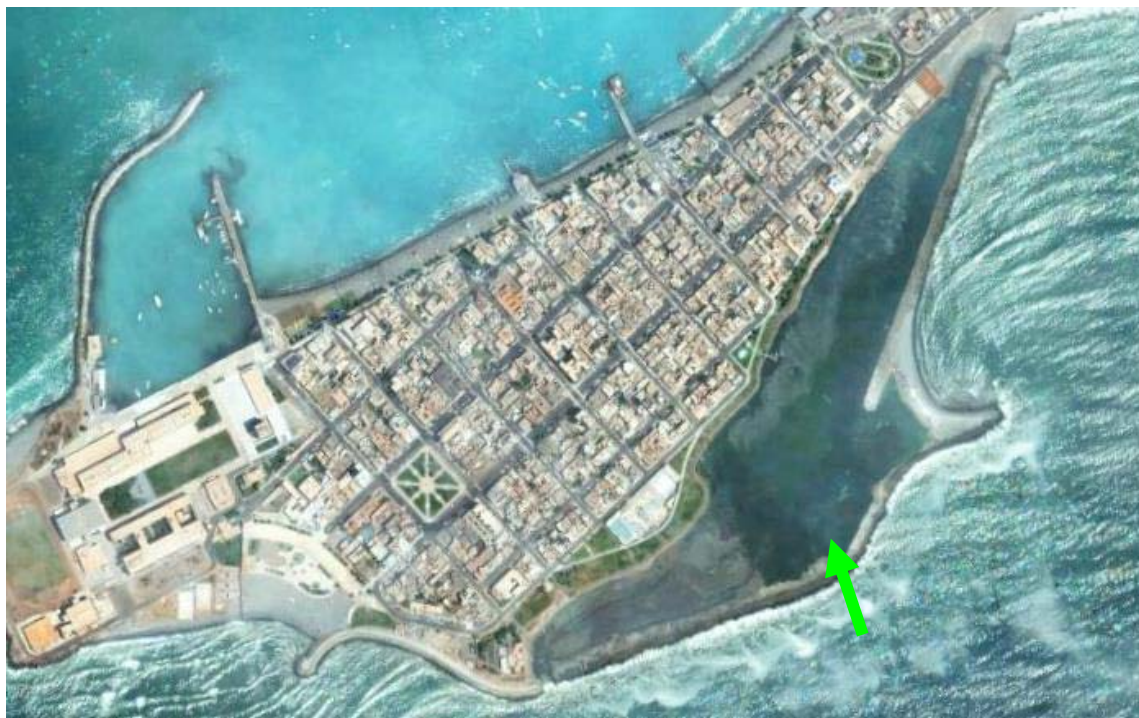
La Poza La Arenilla está ubicada en el lado sur del Distrito de La Punta, y se forma a consecuencia de la construcción de dos rompeolas para la protección del litoral sur del distrito en el año de 1965.

Gráfico N° 3.1.3.2 Ubicación de la Poza La Arenilla. Distrito La Punta – Callao

Estos rompeolas poseen en sus extremos bocanas o aberturas, las cuales comunican las aguas de la Mar Brava con las de la Poza La Arenilla, permitiendo de esta forma el recambio de agua y flujo constante de las mismas en dirección del suroeste al noreste (Gráfico N° 3.1.3.2).

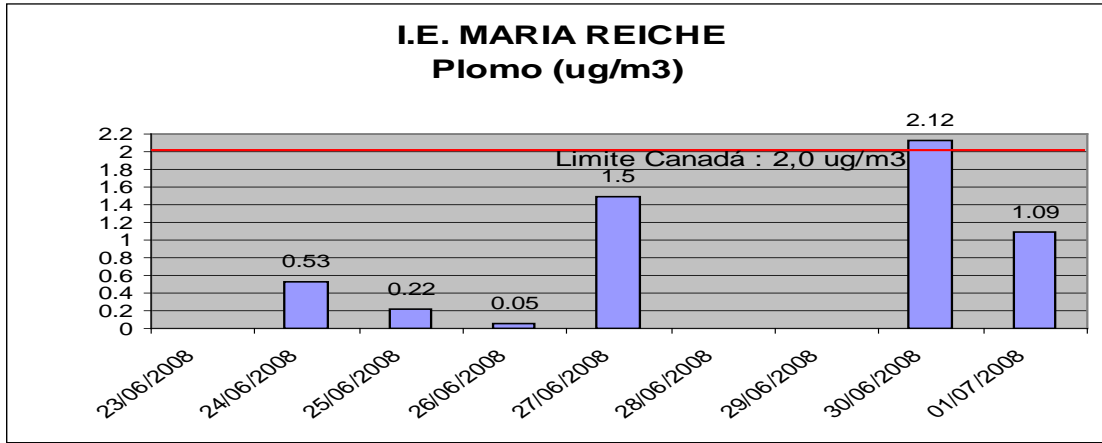
NIVELES DE PLOMO EN PM 10

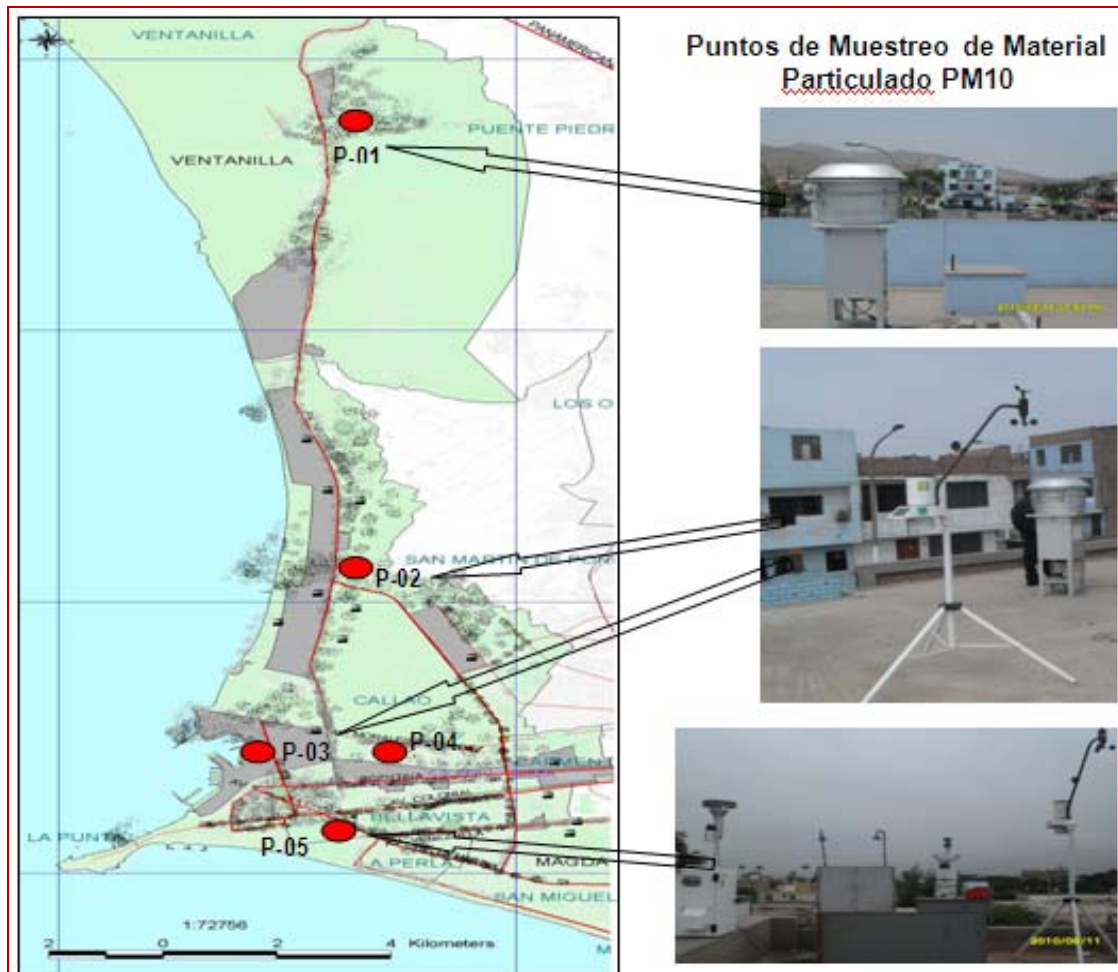
En Enero del 2011, se realizó un estudio sobre monitoreo de la calidad del aire en las inmediaciones de la Urb. Ciudadela Chalaca, con la finalidad de verificar los niveles de PM10 y Plomo realizado por la DIRESA Callao.

Grafico Nº 3.2.1.3.5 Puntos de Muestreo de Material Particulado PM10

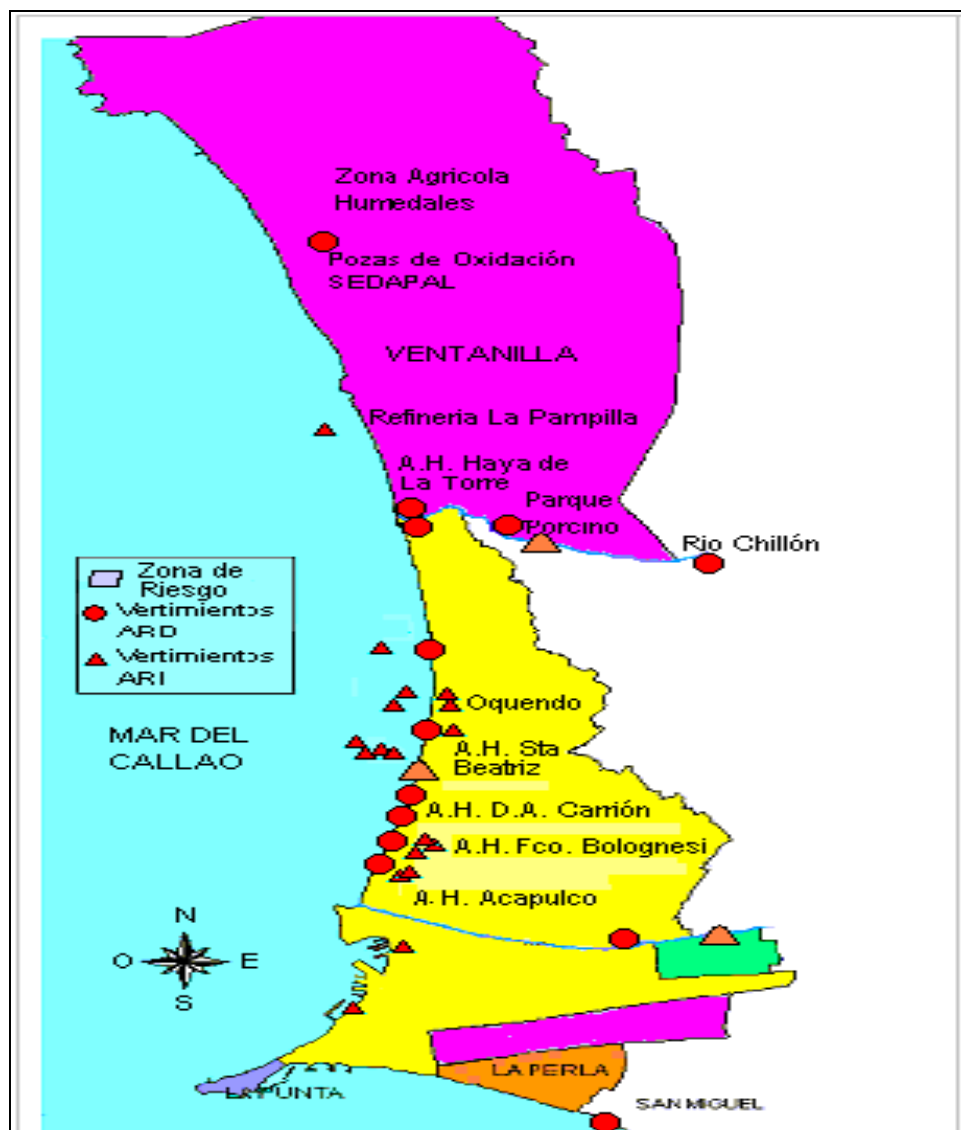
MAPA N° 3.2.1.7.1 CATASTRO DE VERTIMIENTOS DE EFLUENTES DOMÉSTICOS E INDUSTRIALES
